In de ochtend van maandag 24 april kreeg kazerne IJsbrand een melding van een brandgerucht in een van de garageboxen waar je ook een auto in zou kunnen parkeren. Bij aankomst van de brandweer is er direct met een Cobra en een LD afgelegd.

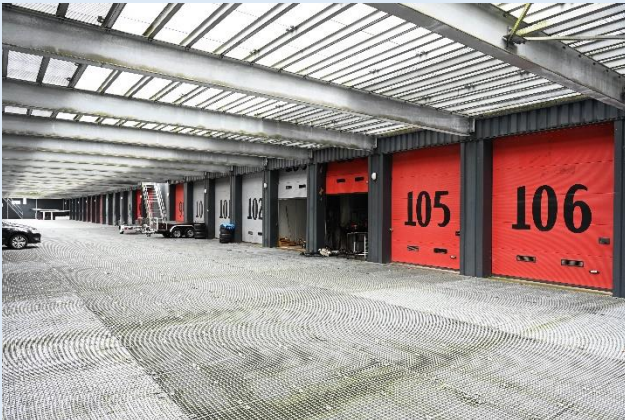
De garageboxen zijn opgebouwd uit een skelet van staal waar betonplaten ingelegd zijn. De verdiegingsvloeren zijn open en bestaan uit gegalvaniseerde roosters. De garageboxen hebben elk een roldeur en eigen stroomvoorziening.

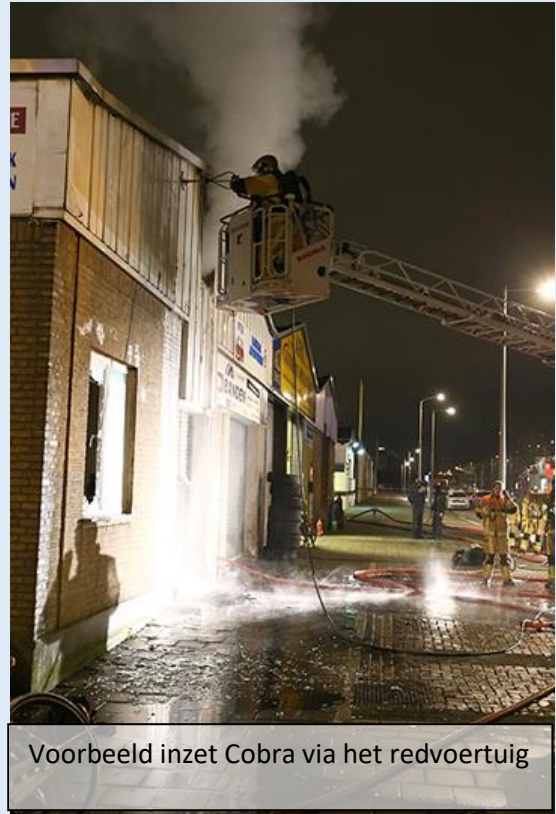
Voorbeeld inzet Cobra via het redvoertuig

Hoog koelend vermogen door de zeer kleine druppelgrootte. Door de hoge nozzlesnelheid van de Cobra (200m/sec) ontstaat er in de wolk watermist een onderdruk waardoor hete rookgassen als het ware de wolk worden ingezogen wat de koeling nog effectiever maakt.

Tot 150 m<sup>2</sup> vloeroppervlakte is het systeem het meest effectief. Is de ruimte groter overweeg dan om meerdere systemen ter plaatse te verzoeken.

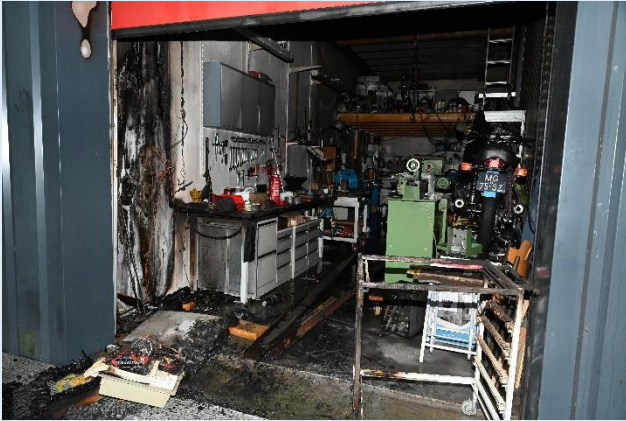
Het is onduidelijk wat er zich in de garagebox bevindt. De inhoud kan een zeer hoge vuurbelasting bevatten. Er is daarom gekozen om eerst met de Cobra een veiligere omgeving te creëren door de temperatuur omlaag te brengen. Er is drie keer met de Cobra ingezet. Daarna is voorzichtig met een spreider de roldeur geopend en met een LD-2 genoeg koelend vermogen ingebracht met een offensieve inzet. De brand was al redelijk gesmoord.

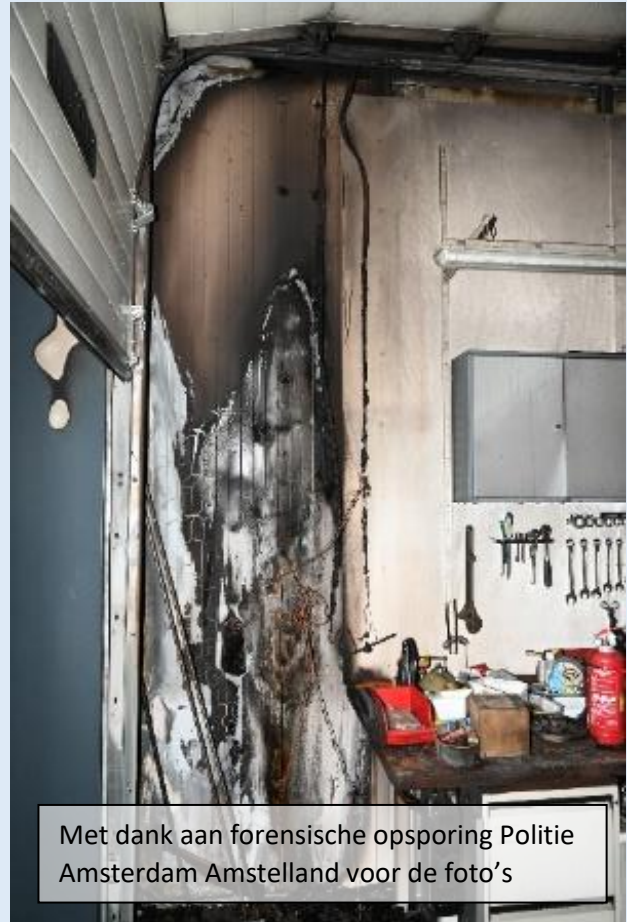
Er waren al geruime tijd problemen met de elektriciteit in het complex en er is grote waterlekkage geweest in de boxen en de groepenkasten. Plaats van ontstaan is nabij de groepenkast. De hypothese brand door elektrisch falen in de groepenkast is waarschijnlijk.

**Overweeg het gebruik van een Cobra om een ruimte af te koelen.**

**Daarna kan er een offensieve binnenaanval uitgevoerd worden.**
